LA VILLE RESTAURE SON PATRIMOINE ÉGLISE SAINT-HERMELAND CLASSÉE MONUMENT HISTORIQUE EN 1862

Église Saint-Hermeland de Bagneux Résumé chronologique des travaux

RESTAURATION DE L'EGLISE
SAINT HERMELAND DE BAGNEUX

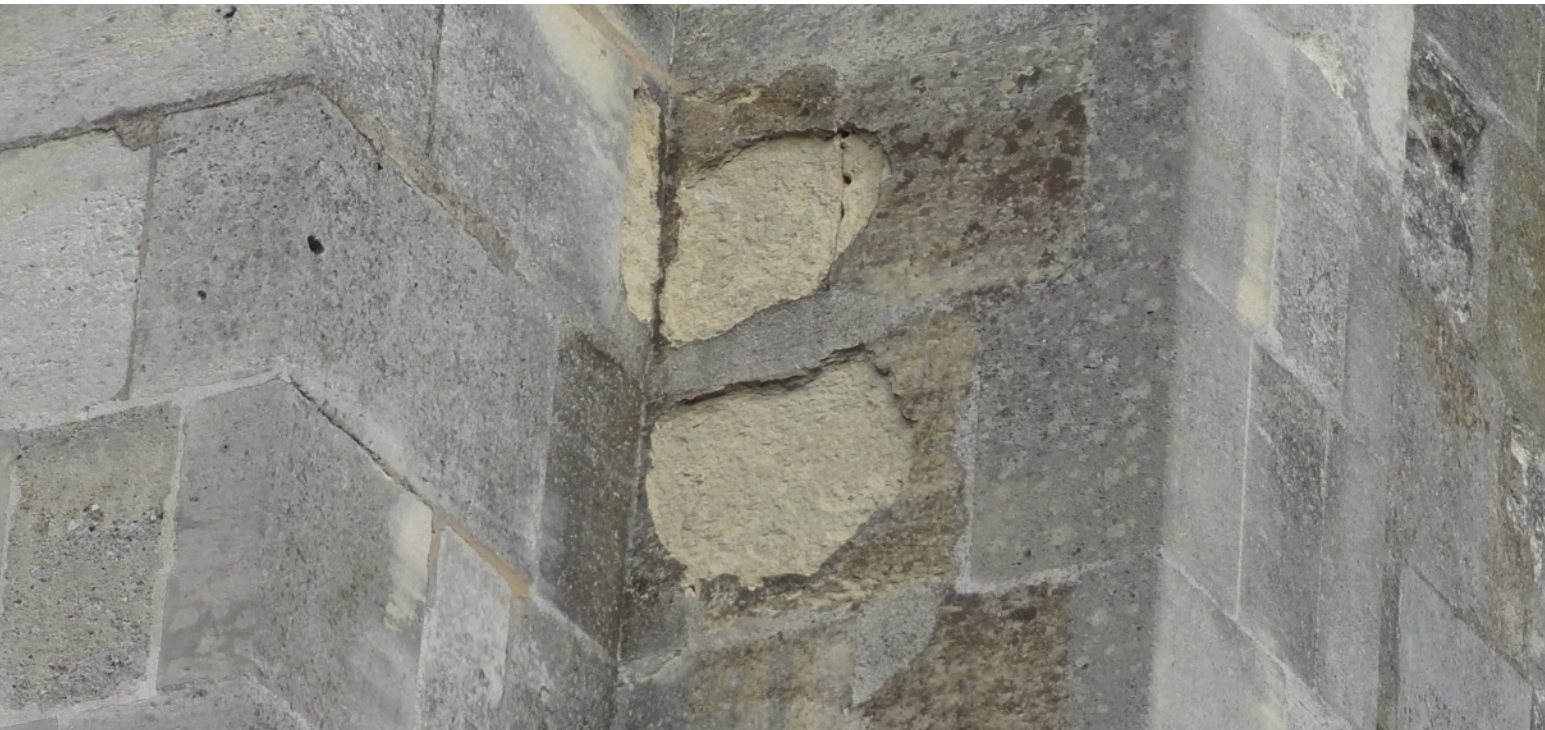
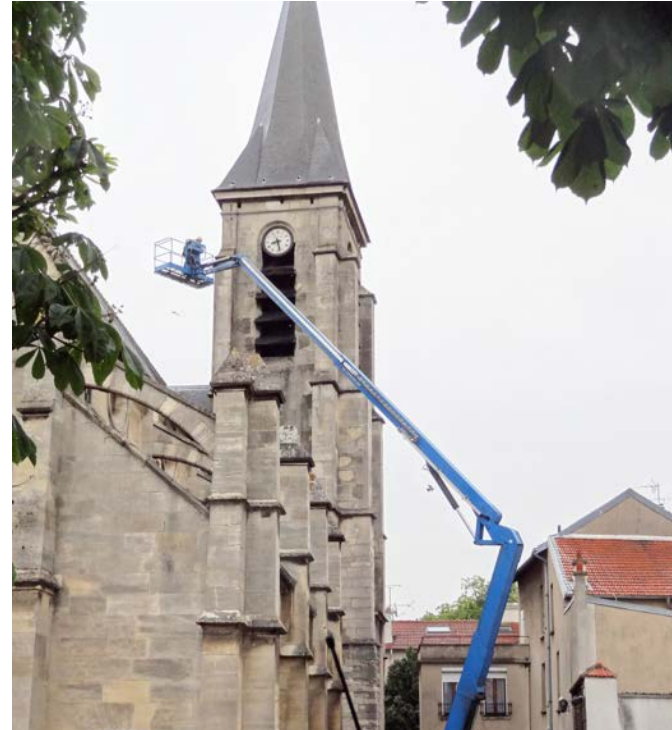
Façade sud existante

Urgence des interventions sur les façades du clocher
